绵阳科技城新区直管区高技术产业园项目

# 水土保持设施验收报告

建设单位：绵阳科技城新区投资控股（集团）有限公司

编制单位：四川中腾达工程勘察设计有限公司

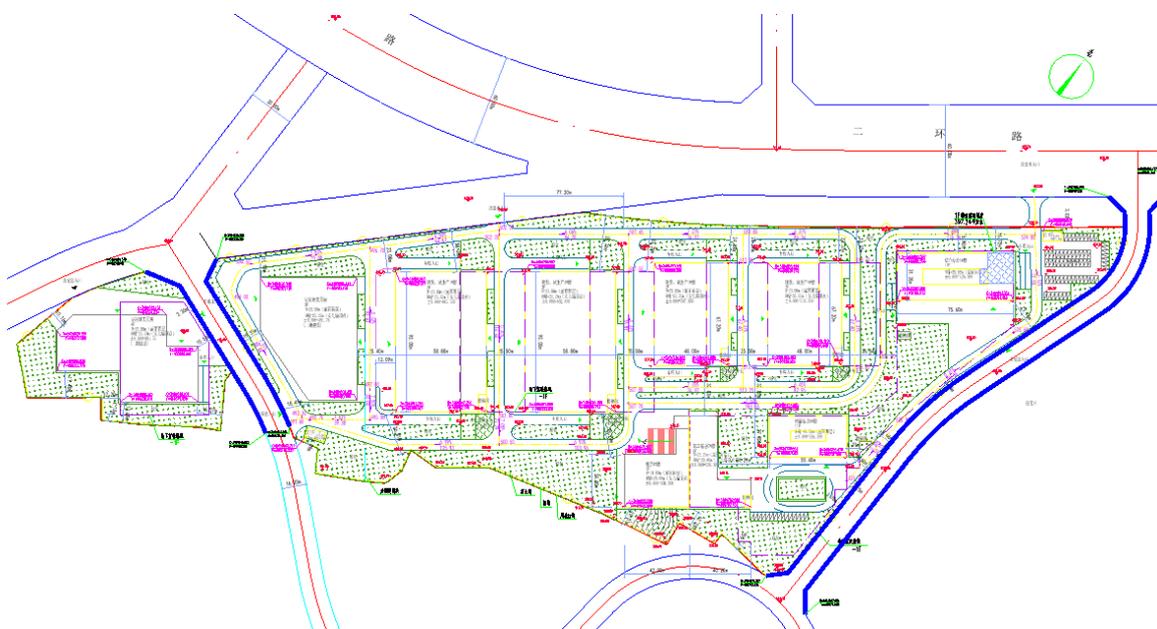
项目总平面图

项目位于绵阳科技城新区兴隆社区，项目位于二环路西段南侧，东侧及南东侧紧邻“富临·卢卡美郡”住宅区，场地南西侧为浅丘斜坡区域。项目分为南北两个地块，北侧为 A 地块，占地面积 8.57hm<sup>2</sup>，南侧为 B 地块，占地面积 0.99hm<sup>2</sup>。

总体呈不规则多边形用地。根据总体布局，项目用地范围内布置主要为科研建筑、试生产建筑以及相关配套建筑以及室外道路、硬化、景观绿化等建设内容组成。

考虑到基地的实际情况，小区的人行入口设置在了南侧规划道路，此入口为小区人行主入口。基地设置了两个机动车出入口，分别位于小区东侧和南侧的市政道路上，机动车从车库出入口直接进入地下车库，以创造一个人车分流，以人为先的小区。本项目停车位全部设置于地下室，以有效地避免机动车对小区的影响。

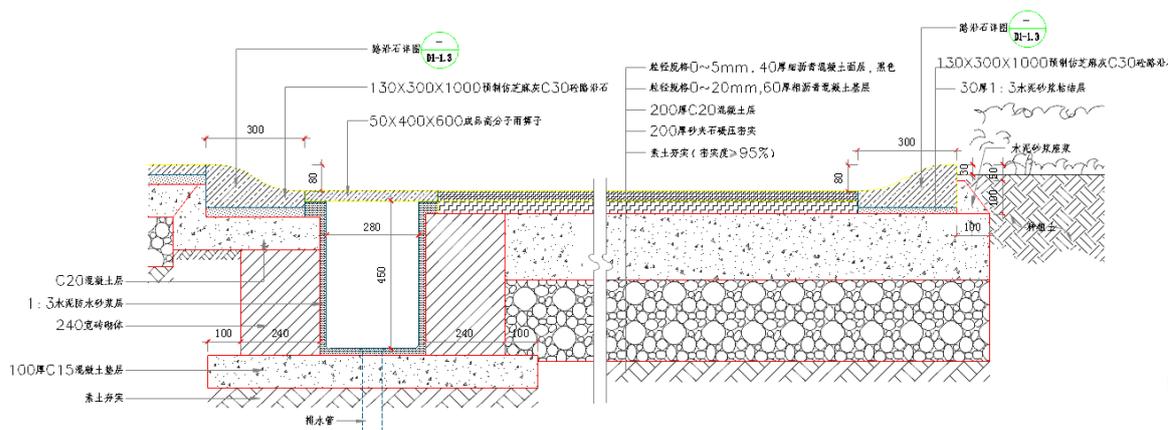
内部道路典型断面图

室外道路沿建筑布置，主要连接内部与市政道路之间，路面考虑到本工程地方特点，采用透水沥青混凝土路面。路面结构形式为：4cm 厚细粒式改性沥青混凝土 AC-13C 上面层；6cm 厚中粒式沥青混凝土 AC-16C 下面层；20cm 厚 4.5% 水泥稳定碎石基层；20cm 厚级配砂砾底基层，总厚度 60cm。

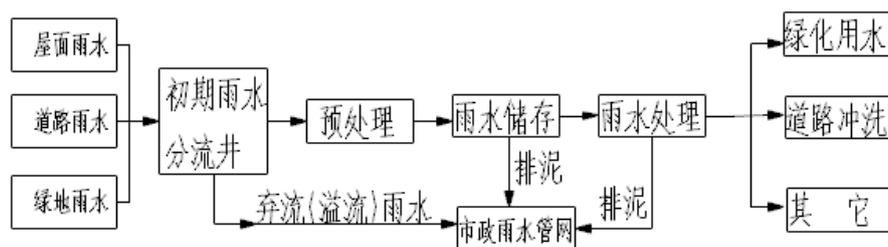
雨水收集工艺流程

雨水收集池采用埋地 HDPE 蓄水模块，用连通管连接管口处设不锈钢滤网。蓄水池采用埋地 HDPE 模块，分为两个独立使用的水池有效水深 1.70m。下雨初期 10min 内的雨水经排泥泵抽出排至市政雨水管网，10min 后关闭排泥泵，雨水经排水沟收集进入雨水调蓄池，当水池内水位达距池项 0.1m 时，开启排泥泵。

地表排水采用重力流雨水系统，雨水管管径 DN200~DN600，埋深约 1.0m。室外雨水管采用 HDPE 中空壁缠绕管，采用电热熔连接。室内采用 UPVC 承压塑料管，粘接。屋面雨水采用重力流雨水系统，有组织外排，按 50 年重现期设置溢水口，接入室外雨水口或边沟。屋面及室外雨水，经管网收集，初期雨水弃流至市政雨水管网，其余雨水汇集至地下室雨水收集池，经沉淀过滤等初步处理后，回用于道路浇洒及绿化灌溉。

6) 雨水收集池: 为了收集利用雨水, 本项目设置 210m<sup>3</sup> 雨水调蓄池一座, 200m<sup>3</sup> 雨水收集回用池一座。雨水收集池采用埋地 HDPE 蓄水模块, 用连通管连接管口处设不锈钢滤网。蓄水池采用埋地 HDPE 模块, 分为两个独立使用的水池有效水深 1.70m。

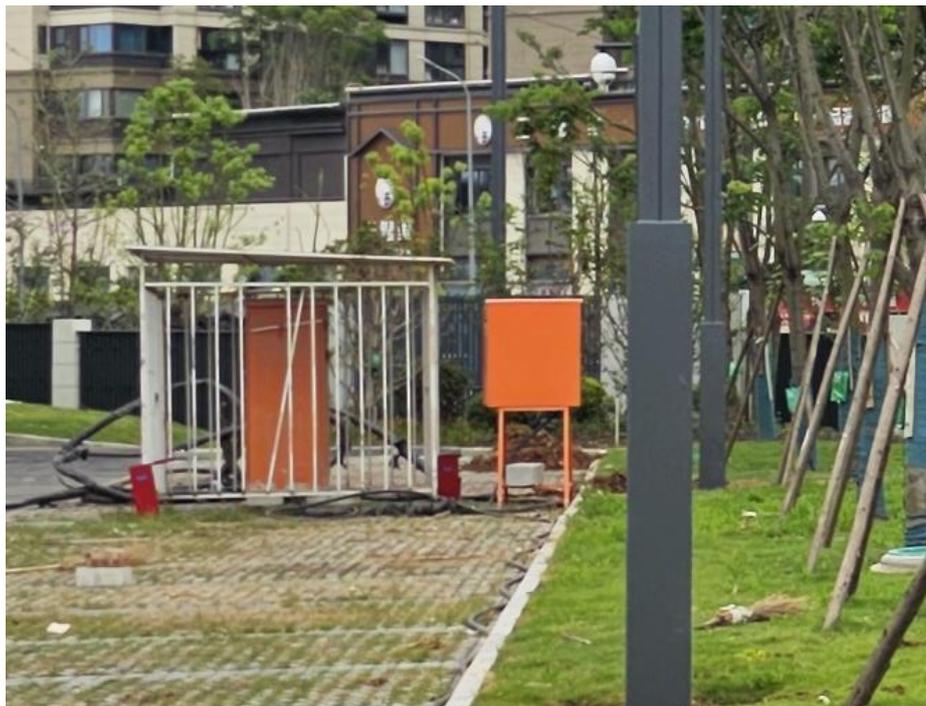
停车场透水铺装 (2025.7)

5) 透水混凝土铺装: 地面停车位、人行道、步行道、步行街、自行车道和休闲广场等应采用透水铺装地面, 雨水均能快速渗透路面, 透水铺装地面积 1.11hm<sup>2</sup>。透水混凝土面层采用 10cm 厚 C30 混凝土铺设, 基层采用厚度 150mm 的混凝土结构。纵向接缝的间距按路面宽度在 3.0 ~ 4.5m 范围内确定, 横向接缝的间距一般为 4 ~ 6m; 缝内应填嵌柔性材料。

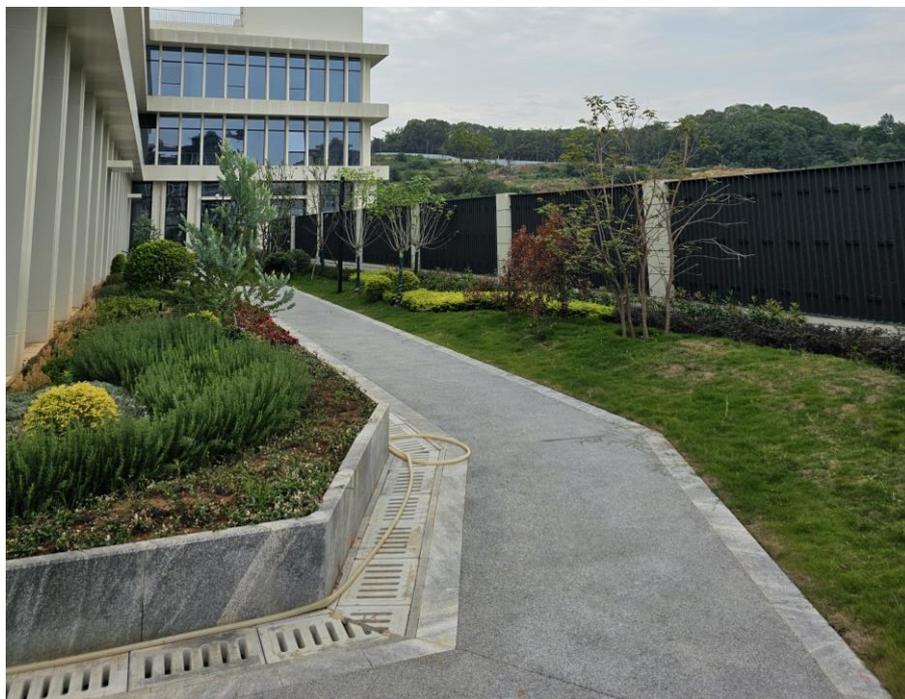
建筑周边排水暗沟 (2025.8)

2) 地下室出入口排水沟: 每个地下室出入口设置排水暗沟, 总长约 295m, 断面为 20cm × 24cm, 采用 M7.5 水泥砂浆砌筑 MU10 标砖, 加盖 5mm 厚 30cm×50cm 成品铸铁水篦子。

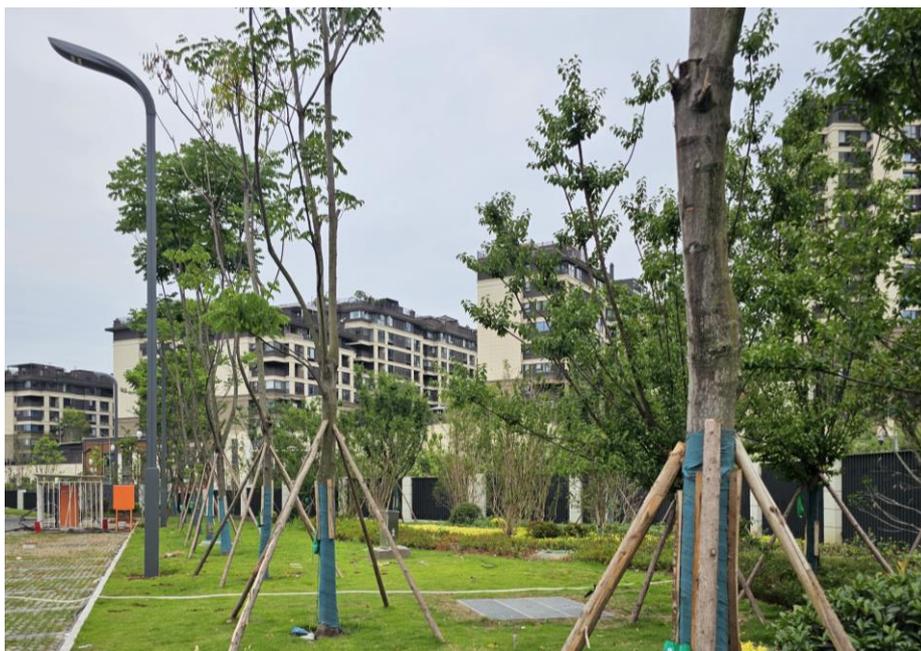
内部景观绿化（2025.7）  
完成植物配置表

根据完工验收资料，绿化工程区植物措施总面积 28685.77m<sup>2</sup>。

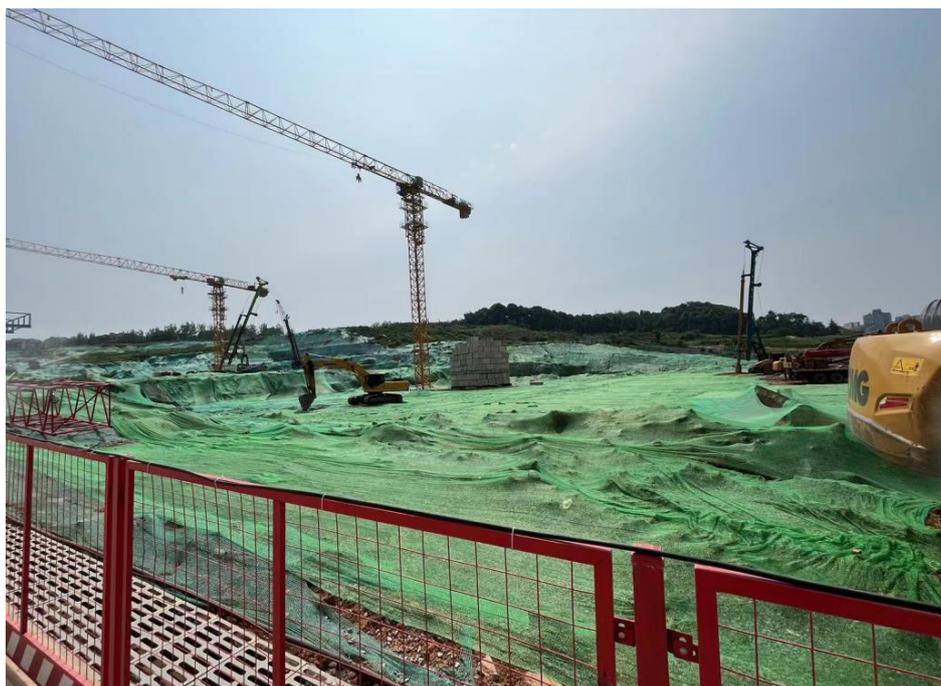
施工临时遮盖（2023.11）

评估认为，方案编制时工程已开工，主体工程对局部裸露地表实施了临时遮盖、临时排水，临时措施有一定的水土流失防治功能，基本能够达到水土保持要求。
